尿石による詰まり、悪臭、汚れの問題

調査状況(1F男子トイレ)

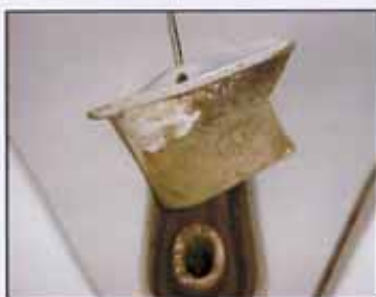
トラップ目皿に尿石固着

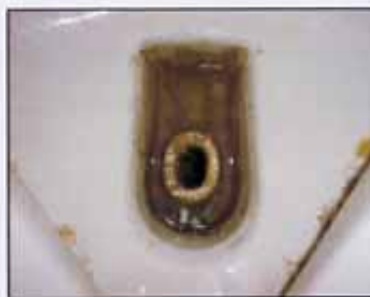
トラップに尿石固着

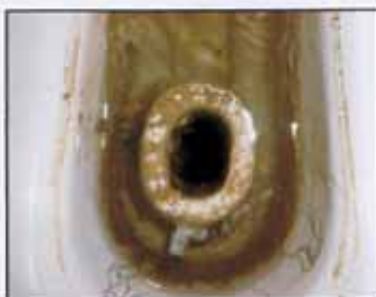
排水管内に尿石固着

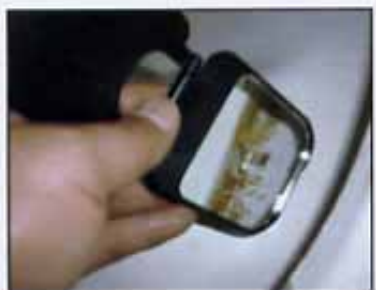
リム部右側に尿石固着

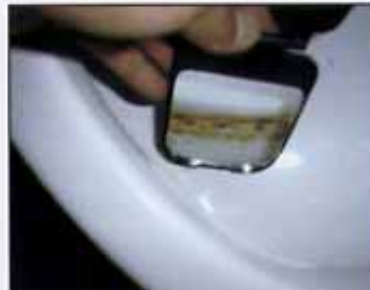
リム部左側に尿石固着

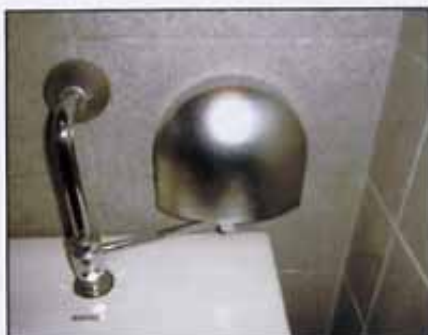
ダスキン酸系尿石防止剤を使用しているが尿石が多量に固着しており、効果がなく、経費の無駄になっている

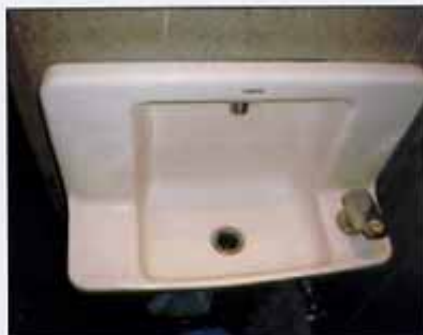
水垢により、美観を損ねている

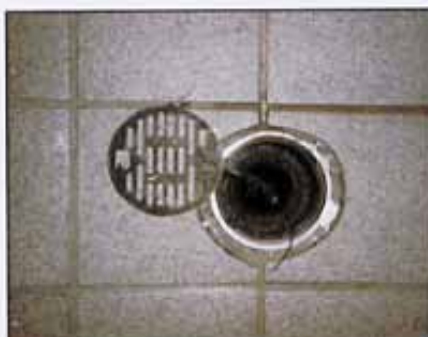
排水口トラップ内に水が入っていない

- * 排水口トラップは、配水管からの悪臭・虫などの進入を防ぐ為の設備です。現状では、水が入っていない、髪の毛等のゴミがたまっていました。水が無いことにより、トラップの機能をせず、髪の毛・糸くず等により、毛細管現象を起こします。(糸くず等を伝わり、水があがってなくなってしまう)排水口トラップの不備は、尿石に続く臭いの原因です。

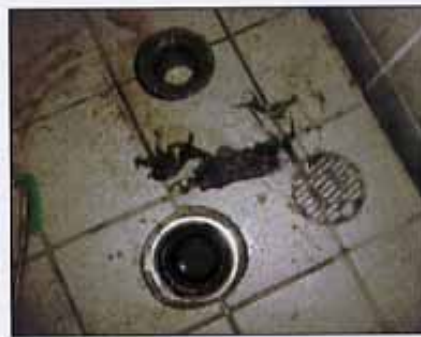
排水口トラップ内に髪の毛等あり
